Modell der Elektrolokomotive E 18

**88083**

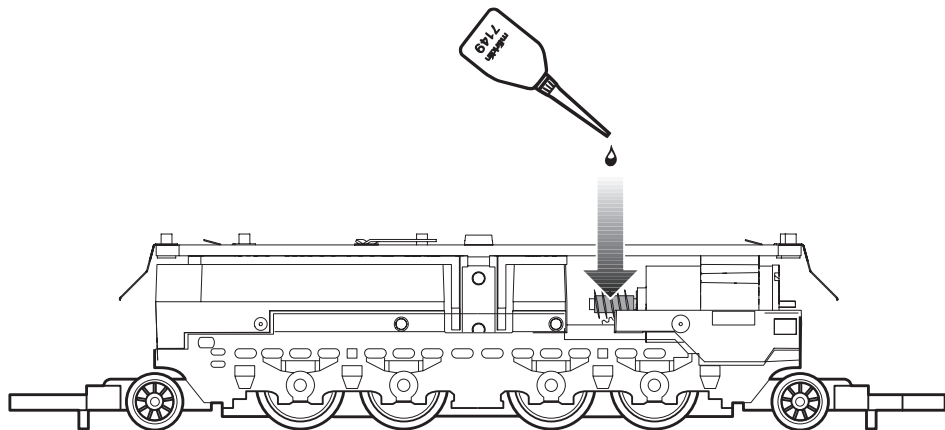
- Nur sparsam ölen (max. 1 Tropfen). Zuviel Öl führt häufig zum Verschmieren der Kollektoren und damit zur Beschädigung des Ankers.
- Oil sparingly (max. 1 drop). Too much oil frequently causes the commutator to become dirty and thereby leads to damage to the armature.
- Lubrifiez en très petite quantité (1 goutte max.). Trop d'huile entraîne souvent l'encrassement du collecteur et à des dommages à l'induit.
- Slechts spaarzaam oliën (max. 1 druppel). Te veel olie leidt vaak tot versmeren van de collector en daarmee tot beschadiging van het anker.
